# Christ Church Cathedral, Fredericton

## La cathédrale Christ Church à Fredericton

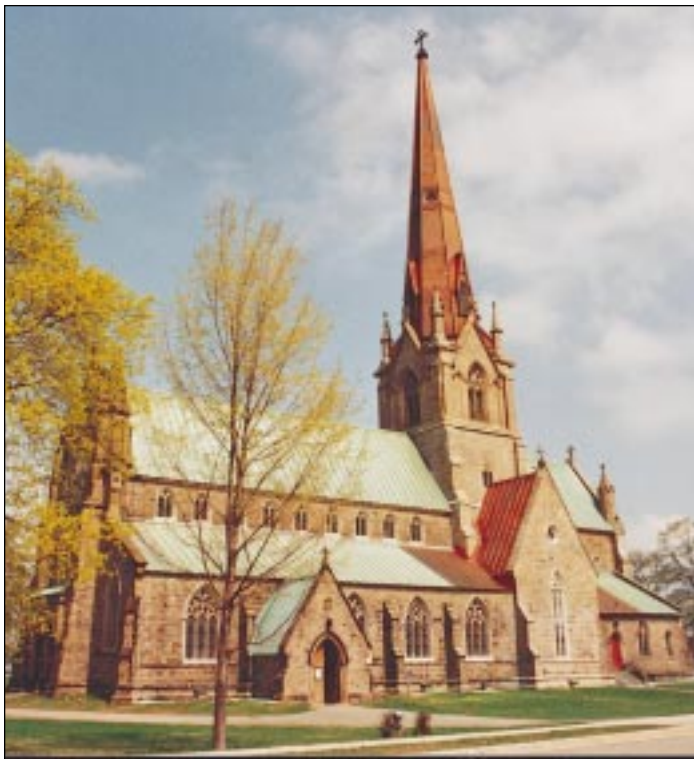
*Christ Church Cathedral, showing the initial stage of the restoration.*

*Cette photo montre la phase initiale de restauration de la cathédrale Christ Church.*

necessary to re clad the spire and the immediate surrounding roof areas during replacement of parts of the original wooden structure which had rotted over time. As can be seen from the accompanying photographs, the bulk of the original roof is still in place and has the familiar blue-green patina commonly associated with copper.

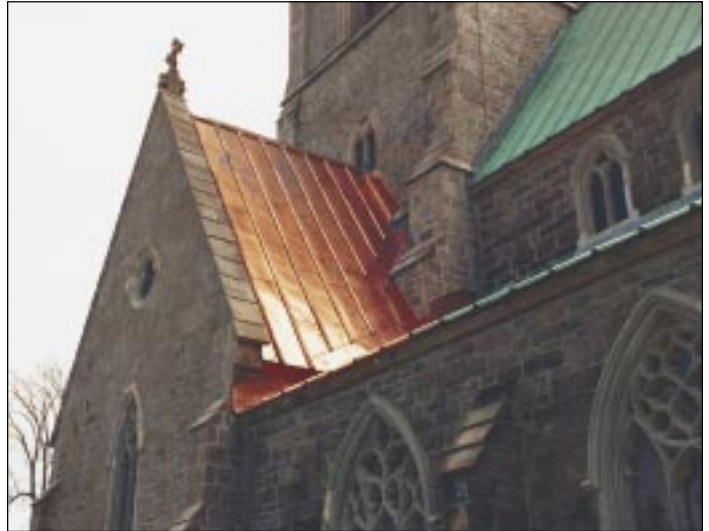
*Copper was used throughout the installation, ensuring a long service life.*

*Le cuivre a été utilisé dans toute l'installation, assurant ainsi une longue durée de vie.*
