La Cocathédrale Saint-Antoine-de-Padoue

Cathedral Restoration

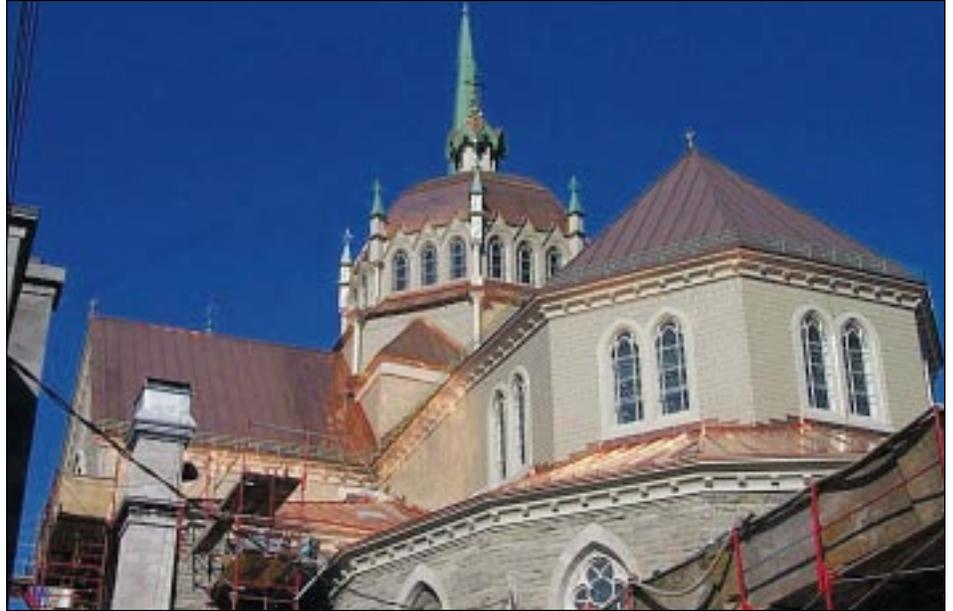
La restauration de la Cocathédrale a exigé la reproduction de plusieurs détails uniques et historiques.

Restoration of the Cocathedral involved many unique and historic copper details.

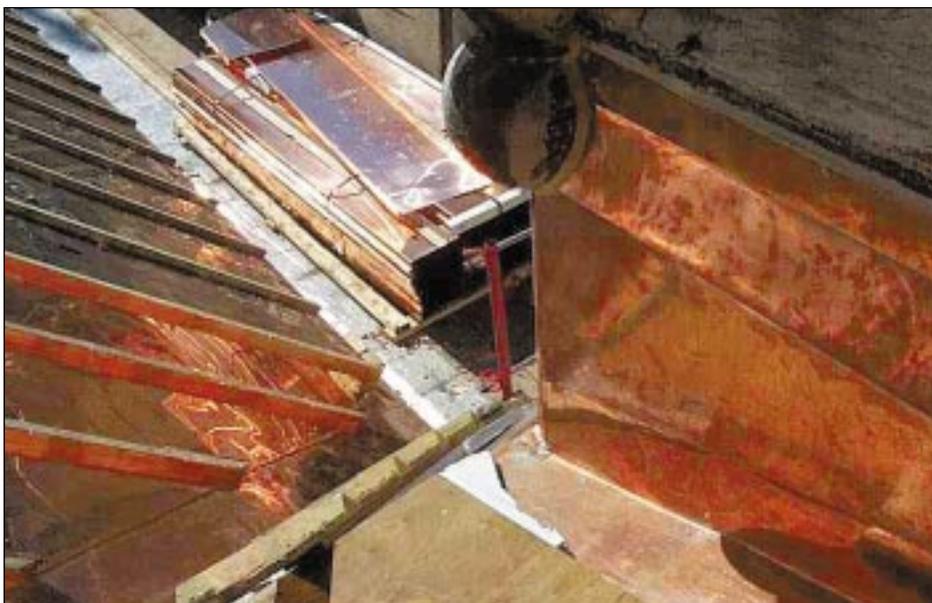
Tas de panneaux préfabriqués placés sur le rebord d'une section complète de la toiture à joints à baquettes.

A section of the completed batten seam roof with a stack of prefabricated pans prior to installation.

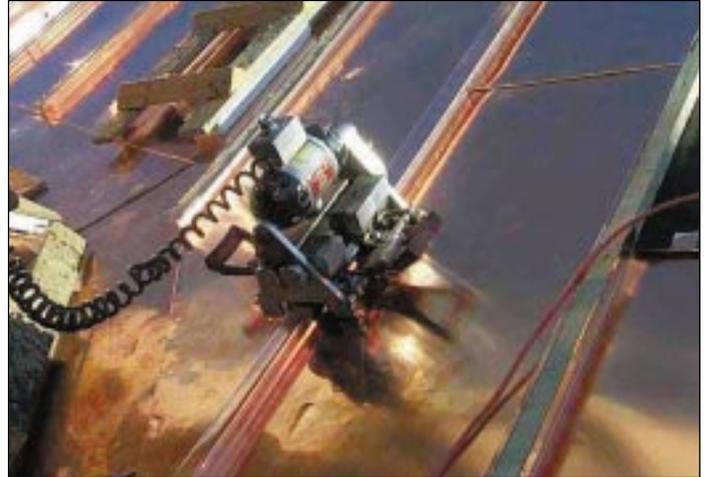
Copper caps complete the batten seams, shown here being installed with a mechanical seamer.

Des couvre-joints en cuivre complètent les joints à baguette qui sont installés à l'aide d'une agrafeuse mécanique.

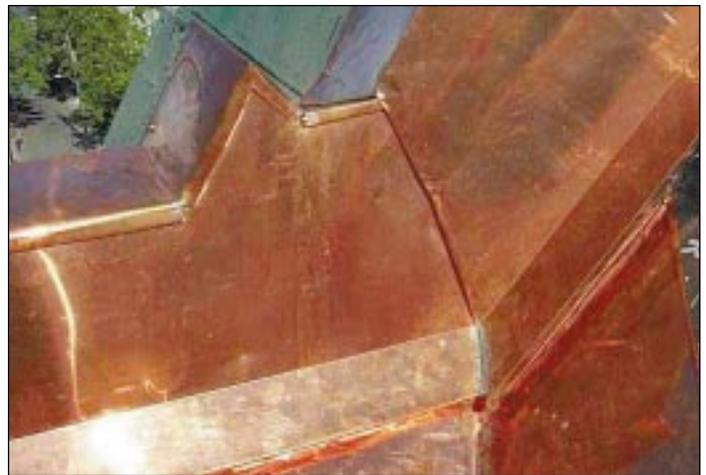
This neat coping detail illustrates the level of care taken when installing the 16-oz. copper.

Ce menu détail au couronnement illustre le degré de soin apporté à l'installation du cuivre de 16 oz.

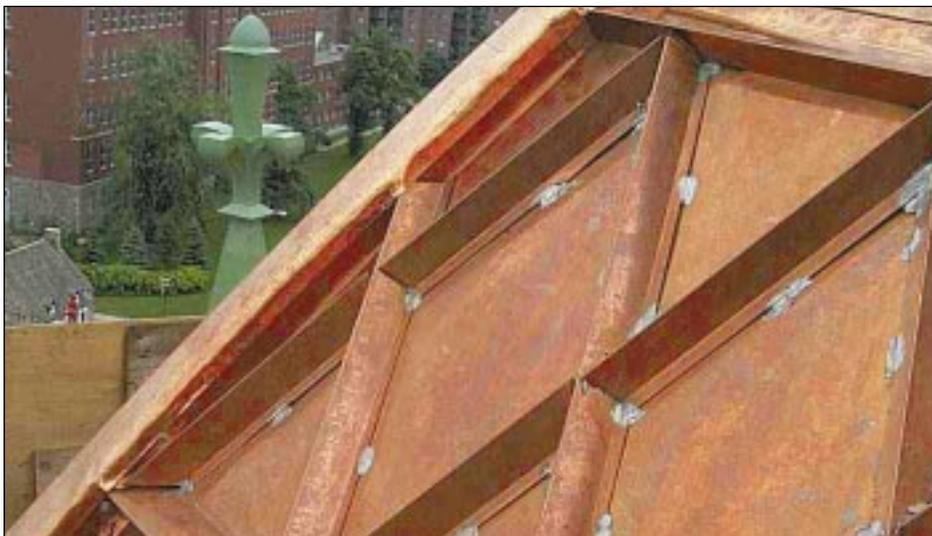
An intricate ribbed diamond detail was installed on the dome.

Un détail complexe en forme de losange a été posé sur le dôme.
