Détachement de la GRC à Gaspé

RCMP Detachment – Gaspé, Quebec

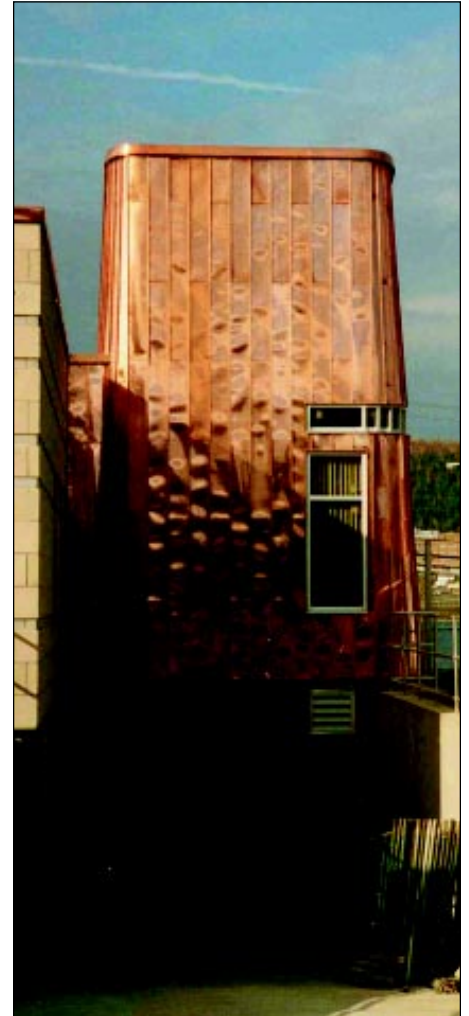
Les tourelles en cuivre contrastent avec l'édifice de hauteur limitée.

The copper towers contrast dramatically with the flat elevation of the building.

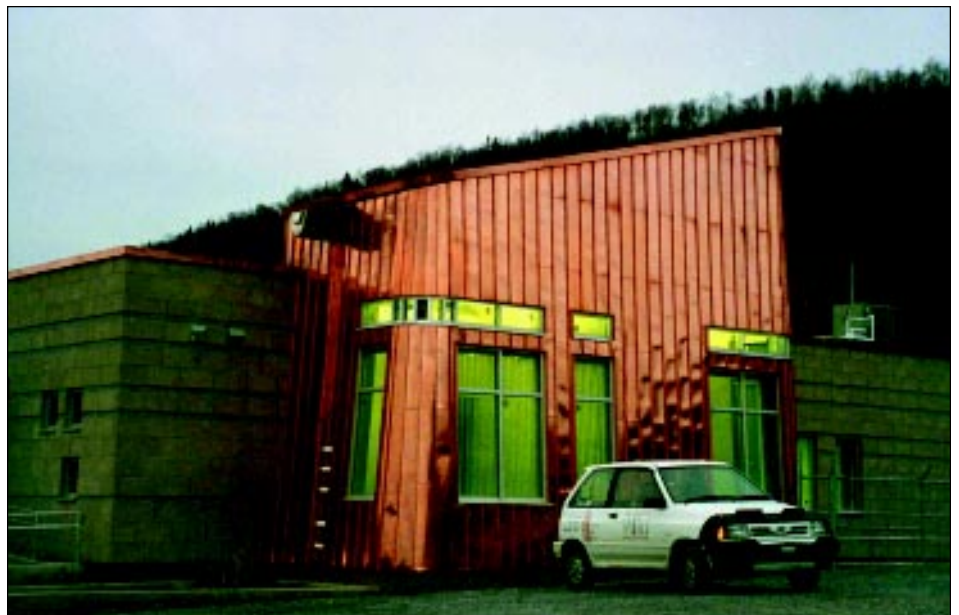
La couverture en cuivre a été posée en utilisant des joints debouts.

The cladding was installed using standing seams.

La toiture à joint debout a été réalisée par la société Marcel Charest et fils de Saint-Pascal, au Québec. Les travaux ont été supervisés par le gestionnaire du projet, Monsieur Yvon Buteau de Travaux publics et Services gouvernementaux Canada. Les feuilles de cuivre ont été posées sur une membrane glissante (pour permettre au cuivre de se déplacer en se dilatant et en se contractant) et un support en contreplaqué. La société Ideal Roofing d'Ottawa a fourni les 3 500 pi² (325 m²) de feuilles de cuivre nécessaires à la réalisation de la toiture de cet édifice.

work being overseen by project manager Yvon Buteau of Public Works, Government Services Canada. The copper pans were installed over a slip-sheet (allowing the copper to move freely as it expands and contracts), membrane, and plywood substrate. Ideal Roofing of Ottawa supplied the 3,500 square feet (325 m²) of roofing copper sheet required.

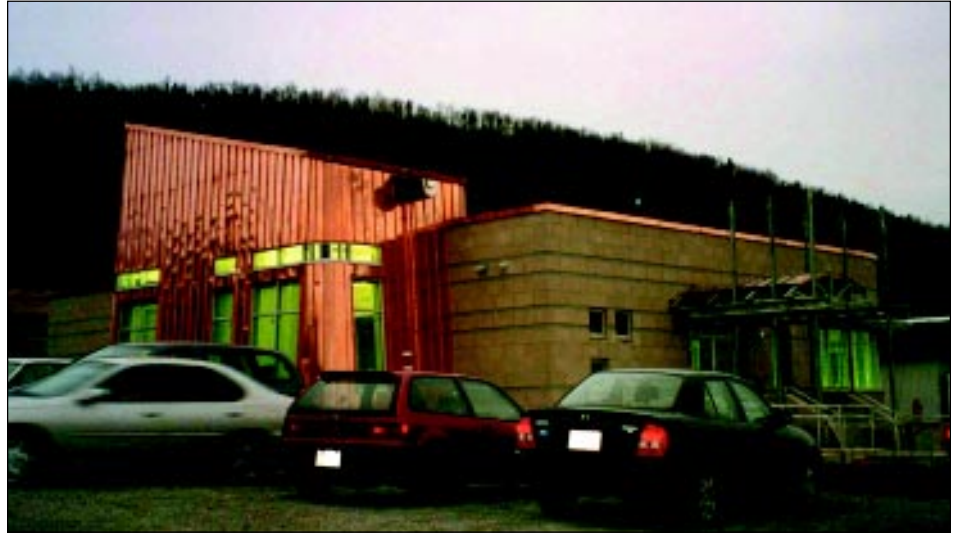
Copper cladding was used to emphasize sections of the Detachment.

On a utilisé le bardage en cuivre pour mettre en valeur les sections de la façade du détachement.

The Detachment Building was designed by RCMP staff architect Alfredo Vega, who is based in Montreal, in conjunction with local architects Vachon and Roy of Gaspé. The work was completed in the Fall of 2000, with the 16-oz. copper cladding installed on three prominent, turret-like sections of the façade. They emphasize entrances and other features of the Building and function as identifying devices. By using copper in this manner, the architects have taken advantage of its historical image to provide cues to the seriousness and importance of the structure and the work carried out within.

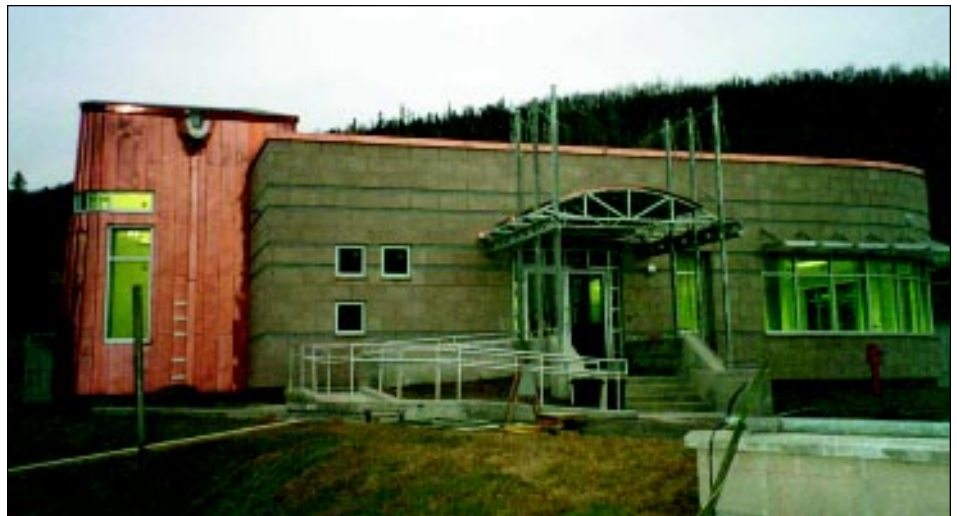
Copper is also used for the entrance canopy and flashings.

Le cuivre est également utilisé pour les solins et la marquise de l'entrée.
