# Restauration de l'ancien hôtel de ville de Toronto

# Old City Hall Restoration

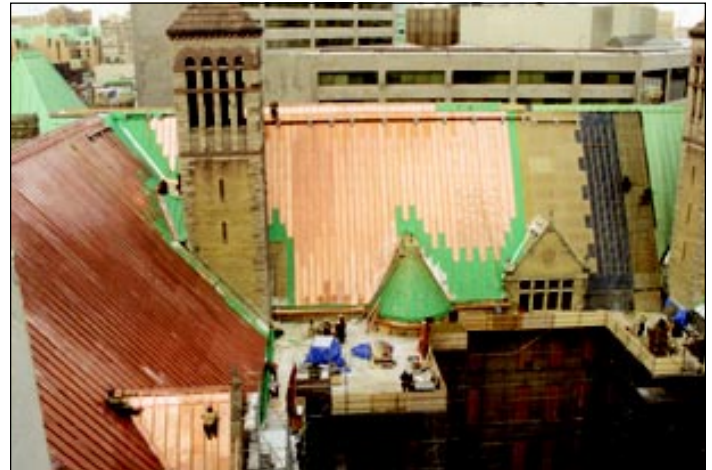
*On peut voir du haut de la cour les différentes étapes de pose des feuilles de cuivre. La photo est la courtoisie de la firme d'architectes The Ventin Group.*

*The different stages of installation of the copper can be seen in this view from above the courtyard. Photo: Courtesy of The Ventin Group Architects.*

La toiture de l'ancien hôtel de ville a été réalisée à l'aide de feuilles de cuivre de 20 onces, assemblées par des joints à baguette. La toiture est constituée de panneaux de contreplaqué d'1/2 pouce posés sur le pontage existant. On a ensuite posé une membrane adhésive et un matériau isolant séparés par des planches de bois. On a finalement posé

des panneaux de contreplaqué de 3/4 pouce (à tenon et mortaise), puis un revêtement appelé RoofShield, un produit relativement nouveau en Amérique du Nord, mais très répandu en Europe.

The roof is 20-oz. copper sheet, laid in a batten seam pattern. The roof itself is

made up of ½" plywood laid over the existing deck. This is followed by a peel and stick membrane and insulation spaced with wood sleepers. Finally ¾" tongue-and-groove plywood was used and covered with Roofshield, an underlayment system relatively new to North America, but used extensively in Europe with copper and other metal roof systems.

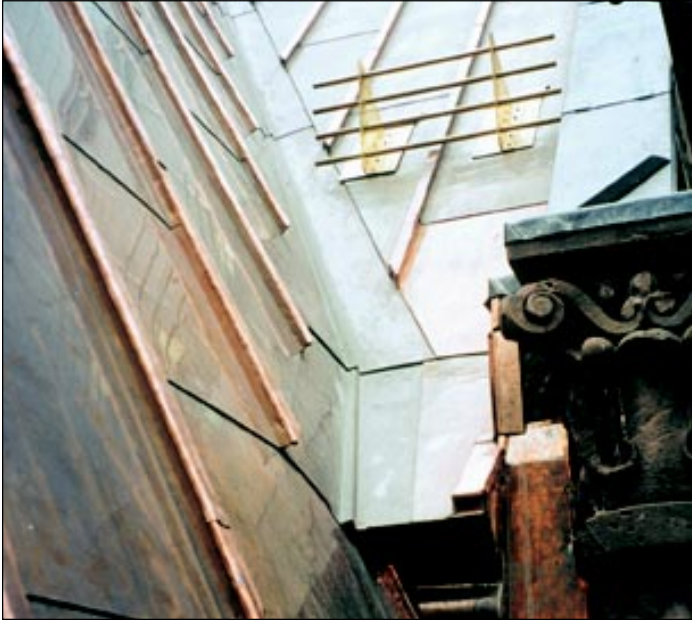
*Complex intersections of valleys, snow guards, roof, and flashings occurred throughout the project. Photo: Courtesy of Heather & Little Ltd.*

*Ce projet a nécessité beaucoup de soins particuliers en raison de la complexité des intersections des noues, des pare-neige, de la toiture et des solins. La photo est la courtoisie de Heather & Little Ltd.*
