Du cuivre pour remplacer le polybutylène dans des aqueducs souterrains

Copper Replacing Polybutylene In Underground Water Services

Great Lakes Copper Inc.

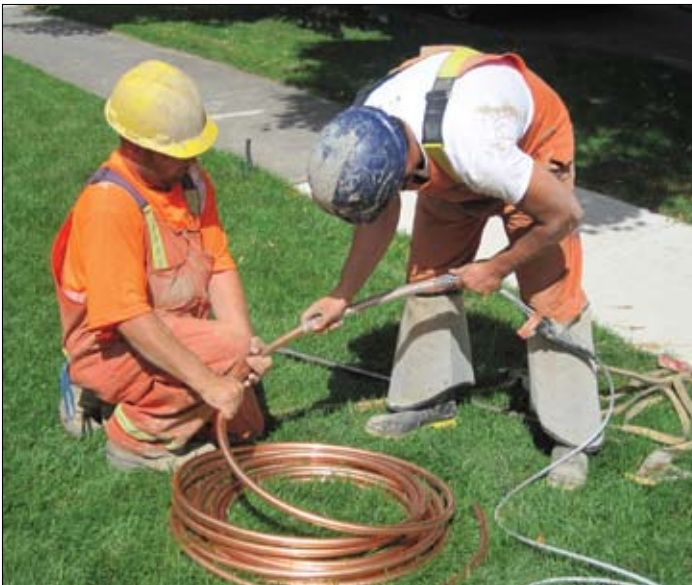
The cable and torpedo splitter are attached to the Type K copper water tube.

Le câble et un outil à fendre en forme de torpille sont reliés au serpent en cuivre pour l'eau, de type K.

Replacement of the PB service begins with feeding of a steel cable through the PB tube from the main stop to the curb stop. The end of the cable at the curb stop is attached to a torpedo shaped splitting device and then to the end of a coil of 3/4-in. Type K copper water tube. The cable is then pulled back through the PB service. The torpedo device splits and extracts the PB tube from the excavation while pulling in the new copper water service behind it. The copper tube is connected to both stops and a 12-lb (5.5- kg) sacrificial zinc anode attached to complete the installation.

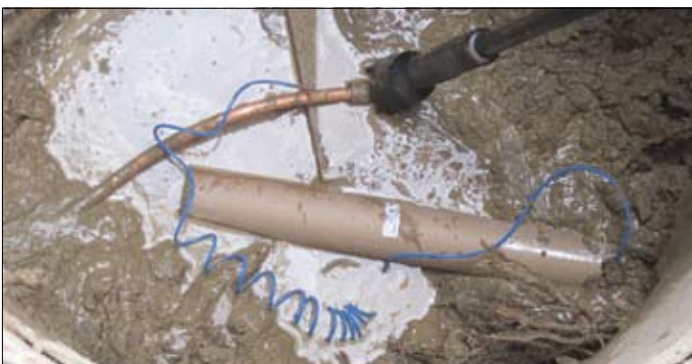
The completed replacement at the curb stop includes a 5.5 kg (12 lb) sacrificial zinc anode.

Pour terminer le remplacement du polybutylène au niveau de la soupape d'arrêt de service, on pose une anode en zinc soluble de 5,5 kg (12 lb).
