Du cuivre pour remplacer le polybutylène dans des aqueducs souterrains

par : M. P. Schmidt

Great Lakes Copper Inc.

Copper Replacing Polybutylene In Underground Water Services

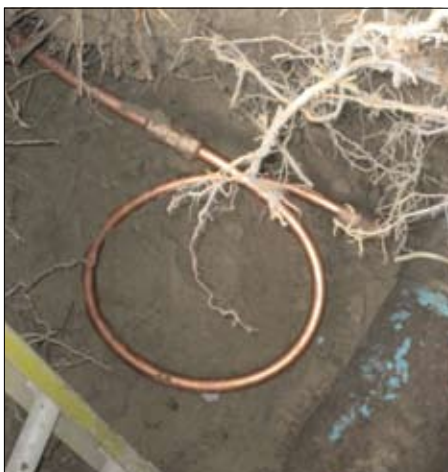
Le travail terminé au niveau de la canalisation d'eau.
The completed installation at the water main.

Unless there is a major obstacle such as tree roots or large underground boulders, Durham Region maintenance crews use a hydraulic excavator (VACTOR truck) with a high-pressure water nozzle cutter to excavate instead of doing major trenching with a backhoe. A circular hole is cut at the main and curb stop locations, and the muddy water slurry from cutting is suctioned away. A 5-foot (1.5- m) diameter safety barrier tube slides down as the hole is cut deeper. Once the main stop is exposed and replaced with a new, lead-free, cast main stop the water supply is restored to the rest of the street. The procedure is repeated at the curb stop and the new stop is attached to the existing copper service to the home.

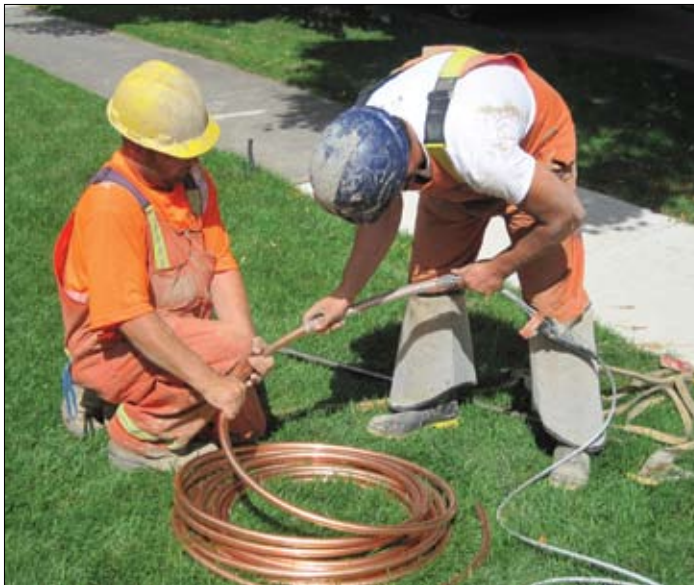
The cable and torpedo splitter are attached to the Type K copper water tube.

Le câble et un outil à fendre en forme de torpille sont reliés au serpent en cuivre pour l'eau, de type K.

Replacement of the PB service begins with feeding of a steel cable through the PB tube from the main stop to the curb stop. The end of the cable at the curb stop is attached to a torpedo shaped splitting device and then to the end of a coil of 3/4-in. Type K copper water tube. The cable is then pulled back through the PB service. The torpedo device splits and extracts the PB tube from the excavation while pulling in the new copper water service behind it. The copper tube is connected to both stops and a 12-lb (5.5- kg) sacrificial zinc anode attached to complete the installation.
