Restauration de la toiture de l'Hôtel de ville de Montréal

Montreal City Hall Roof Restoration

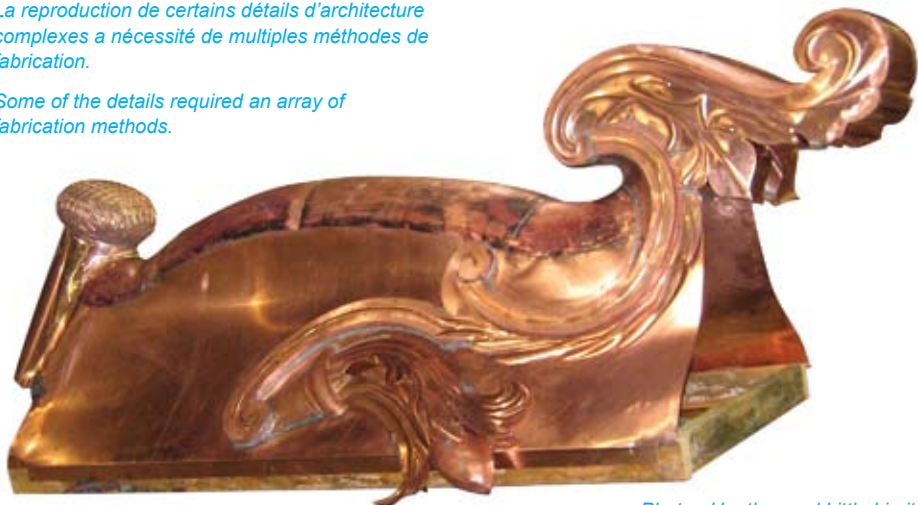
Photo : Heather and Little Limited

La reproduction de certains détails d'architecture complexes a nécessité de multiples méthodes de fabrication.

Some of the details required an array of fabrication methods.

Les rosettes, faîteaux, urnes et autres éléments ont été méticuleusement recréés par Heather & Little Limited, dans ses ateliers situés au nord de Toronto. Bien que tout projet de cette nature revête un caractère unique, le choix de Heather and Little pour fabriquer ces éléments n'a pas été une surprise, compte tenu de sa solide réputation à titre d'entreprise de restauration d'éléments architecturaux en cuivre.

The rosettes, finials, urns and other details were painstakingly recreated by Heather & Little Limited in their shop north of Toronto. While all projects of this type are unique, the fact that Heather & Little were chosen to fabricate these details was not surprising, considering their place as North America's preeminent copper restoration firm.

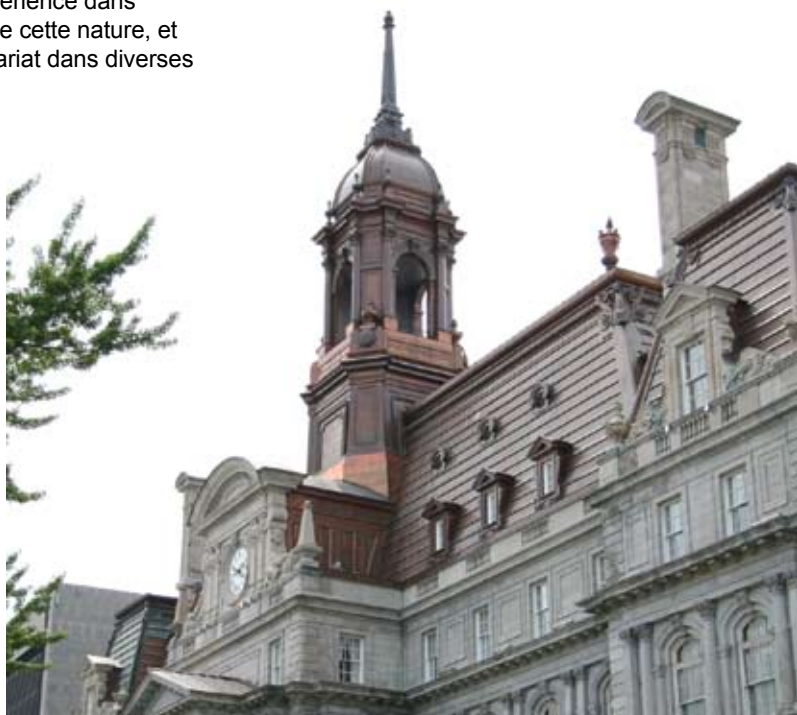
Le clocher ornemental constitue l'une des caractéristiques de l'édifice.

The ornate bell tower is one of the buildings main features.

La majorité de la toiture combinait des sections à joints debout et à joints plats. Ces sections ont été installées en utilisant des feuilles de cuivre de 16 onces, sur un lit de contreplaqué, recouvert d'une membrane imper-respirante Roofshield. Plusieurs des éléments fabriqués ont exigé un traitement plus complexe impliquant façonnage, soudure, pliage, martelage et l'utilisation d'autres techniques afin de modeler les feuilles de 16 onces, selon les diverses formes requises. Le traitement de certains éléments tels que les lucarnes, les éléments de coin et les arêtiers ornementaux de la toiture à la Mansart, ainsi que de la tour centrale, a été très complexe et a exigé un soin méticuleux dans leur fabrication et leur installation.

The bulk of the roof was a combination of standing seam and flat seam sections. They were installed using 16-oz copper sheet, over a plywood substrate and a Roofshield breathable membrane. Many of the fabricated details that were more complex, involved shaping, soldering, bending, hammering and other techniques to form the 16-oz sheet into the various shapes required. Items like the dormers, corner details and the mansard roof ornamental hip treatments and central tower were very complex and needed great attention to detail in both their fabrication and installation.

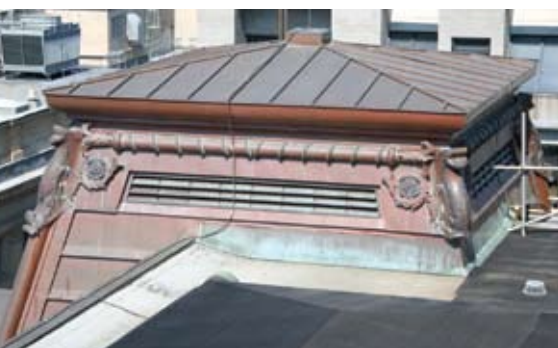
One of the four complex corner sections.

L'un des quatre éléments de coin.
