Restauration de la toiture de l'Hôtel de ville de Montréal

Montreal City Hall Roof Restoration

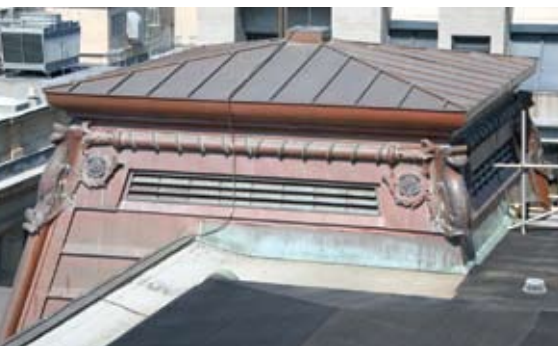
One of the four complex corner sections.

L'un des quatre éléments de coin.
